## **BADANIA MYKOLOGICZNE**

### **POMIESZCZENIA BIUROWEGO INSTYTUTU SZKŁA**

#### **W KRAKOWIE**

Kraków - luty - 2014 r.

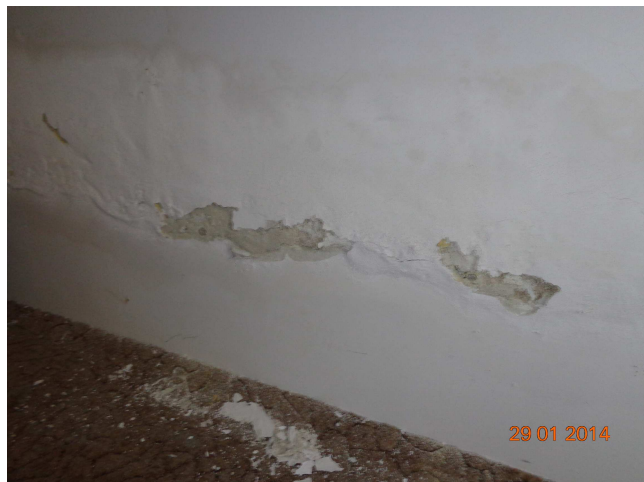
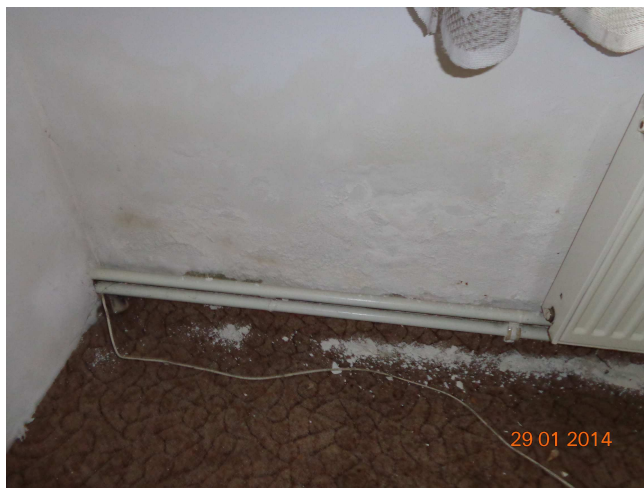
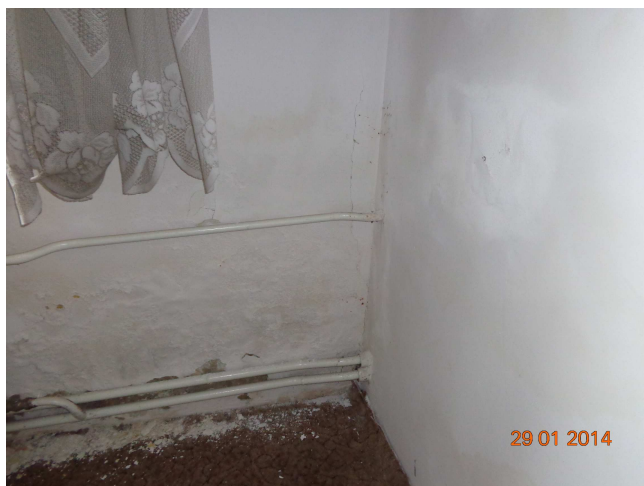
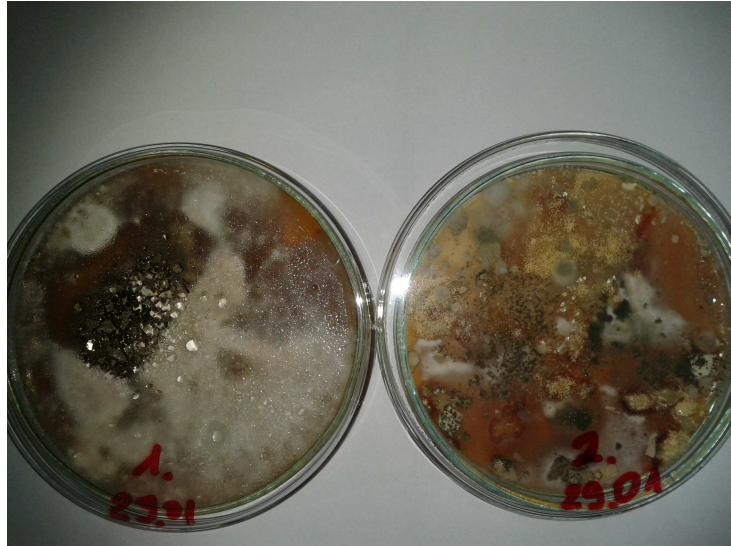
## DOIKUMENTACJA ZDJĘCIOWA

Pomieszczenie to usytuowane jest na parterze budynku. Na ścianach, obserwuje się rozległe wykwyty zarodnikujących grzybów pleśniowych - zarówno w części przypodłogowej, jak i w okolicy przewodu kominowego.

W miejscach tych wyraźnie istnieje stałe zawilgocenie, powodujące niezwykle intensywny rozwój różnego rodzaju grzybów pleśniowych, przerastających na dużej powierzchni i najprawdopodobniej bardzo głęboko substancję budowlaną, o czym świadczy m.in. odpadający tynk. Przyczyną tego stanu rzeczy jest niewątpliwie brak izolacji poziomej budynku i podciąganie kapilarne od strony zewnętrznej i sąsiadującej piwnicy, a także zawilgocenie przewodu kominowego.

- wykonanie izolacji poziomej metodą iniekcji hydrofobowej;
- uszczelnienie starego ( nie czynnego) przewodu kominowego;
- usunięcie starej podLogi z wymianą częściową zasypu;
- usunięcie zainfekowanych, odpadających tynków;
- osuszenie pomieszczenia urządzeniem pochłaniającym wilgoć z otoczenia;

- wykonanie zabiegów odgrzybiających zainfekowanych miejsc oraz zasypu pod podłogą;
- wykonanie nawiertów do iniekcji hydrofobowej;
- wykonanie prawidłowe warstw podłogowych z warstwą ocieplającą (np. keramzytowa) i izolacyjną oraz powierzchnią (np. modyfikowanym korkiem, posiadającym dodatkowo działanie antyseptyczne).
- wykonanie uzupełnień tynków.
- malowanie pomieszczenia z dodatkiem środka odgrzybieniowego.
